建设项目环境影响报告表

项目名称：渠县聂家坝等7座小型病险水库除险加固工程

建设单位（盖章）：渠县博源水务发展有限公司

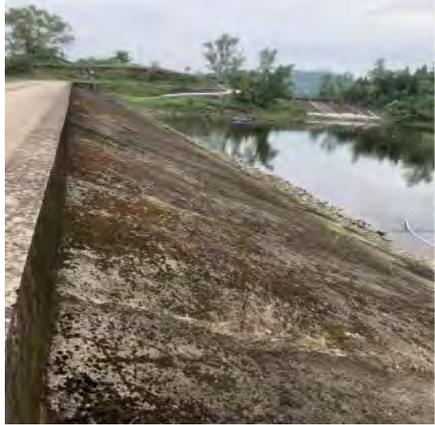
主坝迎水面

1#副坝为均质土坝，坝顶高程为 327.00m，最大坝高 4.5m，坝顶宽 3.0m，坝顶轴线长 48m。迎水面采用 C15 砼面板护坡；背水面采用 C15 砼框格植草护坡，高程 324.50m 以下为干砌块石、条石排水棱体。2#副坝为均质土坝，坝顶高程为 328.00m，最大坝高 5.5m，坝顶宽 3.0m，坝顶轴线长 51m。迎水面采用 C15 砼面板护坡；背水面采用 C15 砼框格植草护坡，高程 324.20m 以下为干砌块石、条石排水棱体。

坝顶为 C20 混凝土硬化路面，现状坝顶路面多处裂缝、破损。

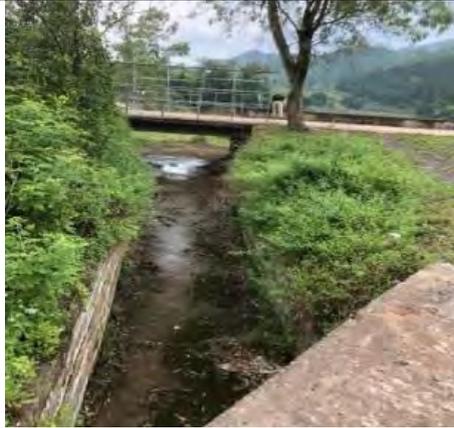
泄洪道

溢洪道为开敞式无坎宽顶堰，位于主坝右端，净宽 4.0m，溢洪道堰顶高程 325.40m，边墙高程为 326.90m，底板采用 C20 砼现浇，边墙采用 M7.5 浆砌条石砌筑，溢洪道总长 137m，由八字墙、控制段、泄槽段和消力段组成，其后汇入下游河道。

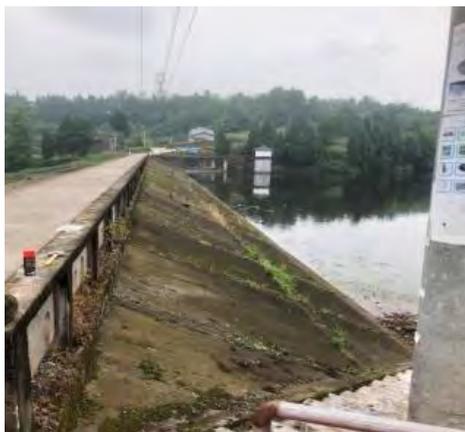
大坝迎水面

聂家坝水库大坝为均质土坝，坝顶高程为 305.10m，最大坝高 14.5m，坝顶宽 4.0m，坝顶轴线长 120m。迎水面采用 C20 砼面板护坡，高程 301.00 设 C20 砼马道 (1.5m 宽)；背水面采用 C20 砼框格植草护坡，高程 300.50m 处设 C20 砼马道 (3.2m 宽)、高程 293.30 处设 C20 砼马道 (2.0m 宽)，高程 293.30m 以下为干砌块石排水棱体、干砌条石护面，坡脚设排水沟。

坝顶为 C20 混凝土硬化路面，现状坝顶路面多处裂缝、破损。

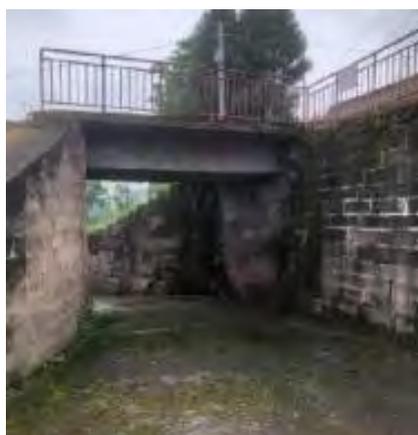
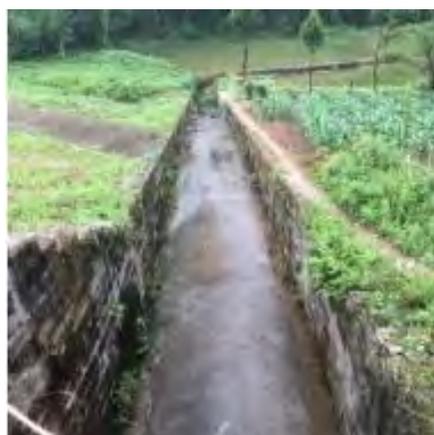
溢洪道

溢洪道为正槽式宽顶堰，位于大坝右端，净宽 4.0m，溢洪道堰顶高程 302.40m，边墙高程为 305.10m，底板采用 C20 砼现浇，边墙采用 M7.5 浆砌条石砌筑，溢洪道总长 106.6m，由八字墙、控制段、泄槽段和消力段组成，其后汇入下游河道。

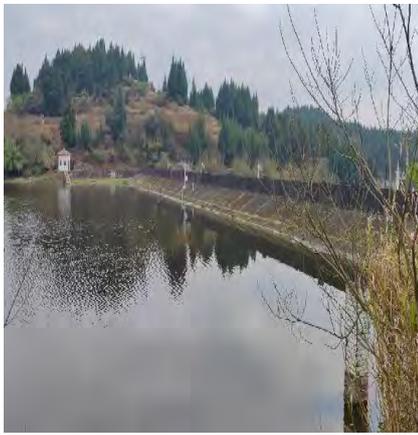
大坝迎水面

三八水库大坝为均质土坝,坝顶高程为350.15m,最大坝高18.65m,坝顶宽4.0m,坝顶轴线长136.0m。迎水面设三级坝坡,一级采用C15砼面板护坡,高程342.80m设C15砼马道,二级采用均质土坝坡,高程338.22m设马道,三级抛石压脚护坡;背水面采用植草护坡,高程344.84m处设马道,坡脚设排水棱体。

坝顶为C15混凝土硬化路面,现状坝顶路面多处裂缝、破损。

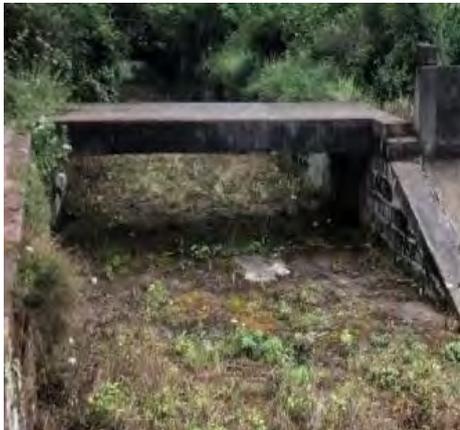
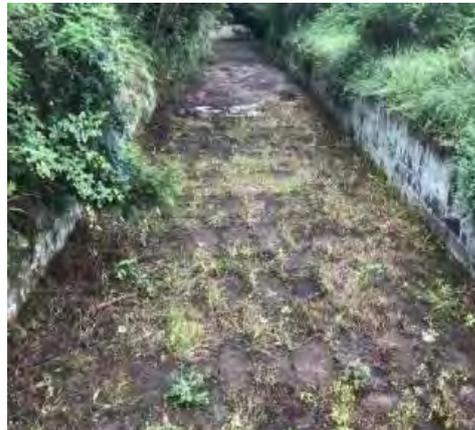
溢洪道

溢洪道为正槽式宽顶堰,位于大坝左岸,净宽6.0m,溢洪道堰顶高程348.80m,边墙高度1.83m,底板采用C20砼现浇,边墙采用M7.5浆砌条石砌筑,溢洪道总长160.18m,由八字墙、控制段、泄槽段和消力段组成,其后汇入下游河道。

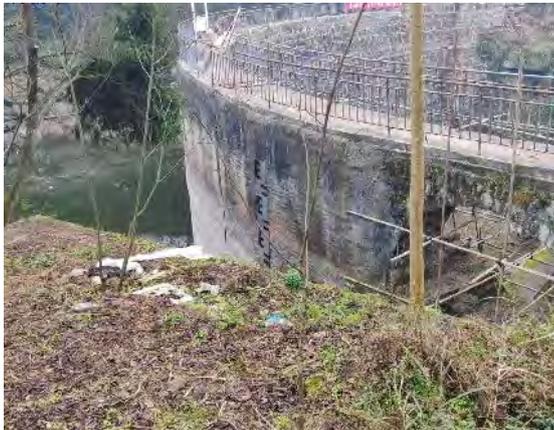
大坝迎水面及坝顶

锁口丘水库大坝为浆砌条石单拱坝，坝顶高程为 300.38m ，最大坝高 17.2m ，坝顶宽 2m ，坝底宽度 5.4m ，坝顶轴线长 77m 。迎水面采用 C25 砼 20cm 防渗面板，距坝顶约 8m 以下无防渗面板；背水面每 1m 为一台阶，每台阶宽 0.2m 。坝顶为 C20 砼厚 20cm 路面。

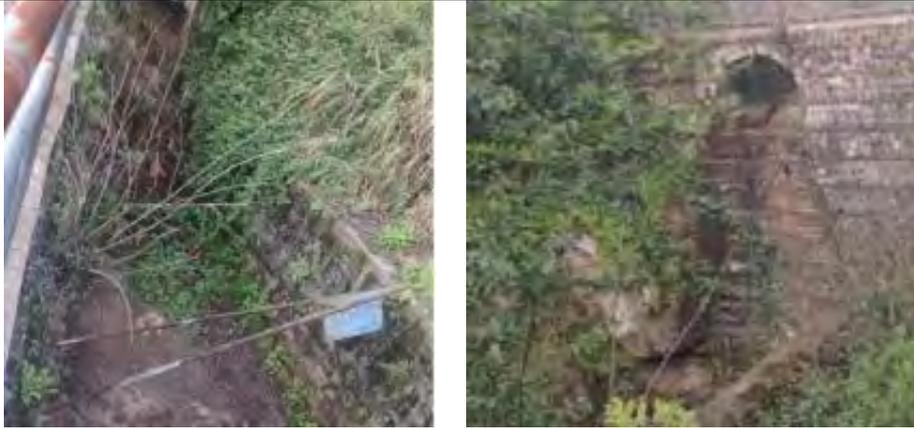
溢洪道

溢洪道为正槽式宽顶堰，位于大坝左岸，净宽 3.0m ，溢洪道堰顶高程 296.50m ，边墙高度 2.5m ，底板采用 C20 砼现浇，边墙采用 M7.5 浆砌条石砌筑，溢洪道总长 19.34m ，由进口宽顶堰、引洪渠、控制段、泄槽段组成，其后汇入下游河道。

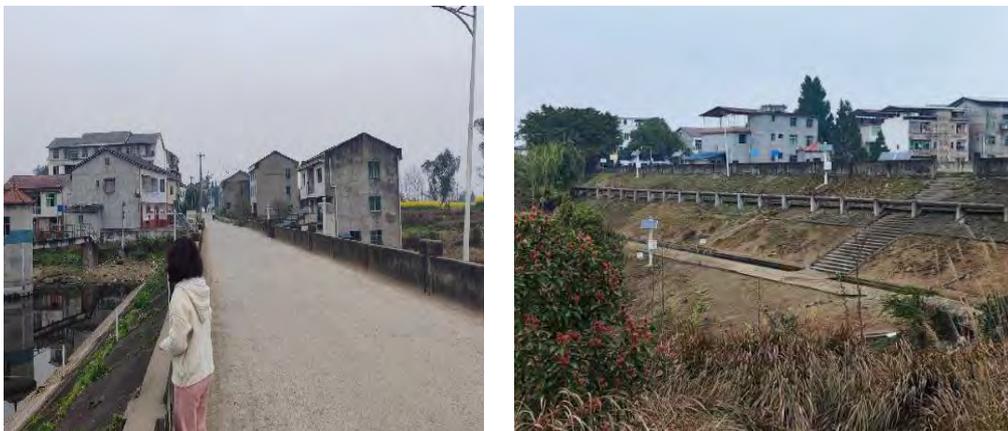
箱石水库大坝为均质土坝，坝顶高程为 308.56m，最大坝高 14.23m，坝顶宽 6.3m，坝顶轴线长 100m。迎水面采用 C15 砼面板护坡；背水面设三级，一级采用干砌块石护坡+植草护坡，高程 302.97m 处设马道（3.6m 宽），二级采用植草护坡，高程 299.10m 设马道（1.9m 宽），三级采用干砌条石护坡，坡脚设干砌块石排水棱体。

坝顶为 C20 混凝土硬化路面，现状坝顶路面多处裂缝、破损。

大坝坝顶和迎水面

大坝背水面

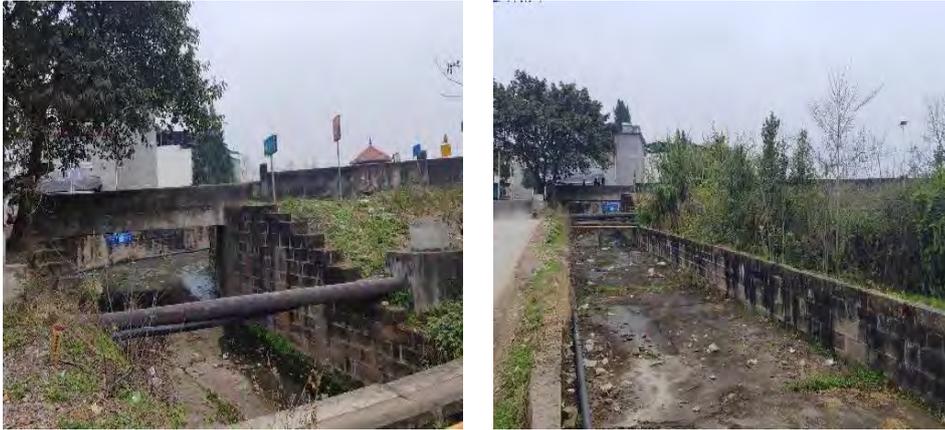
溢洪道

溢洪道为正槽式宽顶堰，位于大坝右岸，净宽 8.9m，溢洪道堰顶高程 305.82m，边墙高程 307.91m，底板采用 C20 砼现浇，边墙采用 M7.5 浆砌条石砌筑，溢洪道总长 84.9m，由八字墙、控制段、泄槽段和消力段组成，其后汇入下游河道。

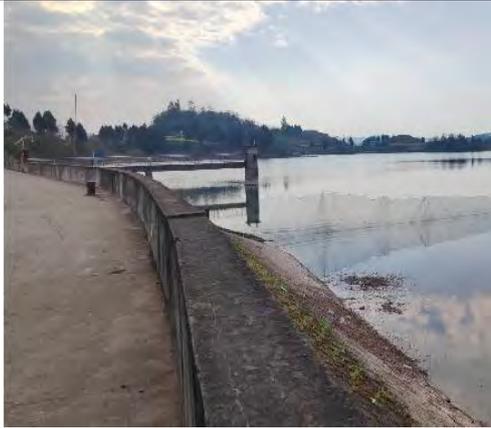
大坝坝顶和迎水面

新河堰水库大坝为均质土坝，坝顶高程为 365.53m，最大坝高 14.5m，坝顶宽 5.0m，坝顶轴线长 145m。迎水面采用 C15 砼预制块护坡；背水面采用 C15 砼框格植草护坡，高程 360.63m 处设马道(1.5m 宽)，坡脚设排水棱体。

坝顶为 C15 混凝土硬化路面，现状坝顶路面多处裂缝、破损。

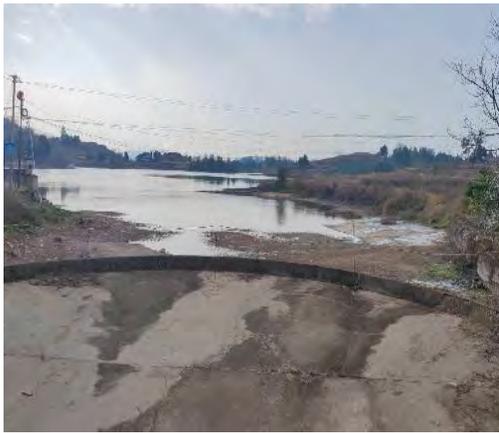
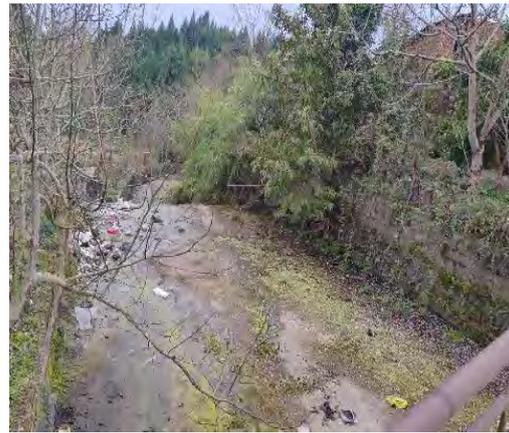
溢洪道

溢洪道为正槽式弧形薄壁堰，位于大坝左岸，净宽 23m，溢洪道堰顶高程 363.90m，边墙高程 365.87m，底板采用 C20 砼现浇，边墙采用 M7.5 浆砌条石砌筑，溢洪道总长 102.46m，由八字墙、控制段、泄槽段和消力段组成，其后汇入下游河道。

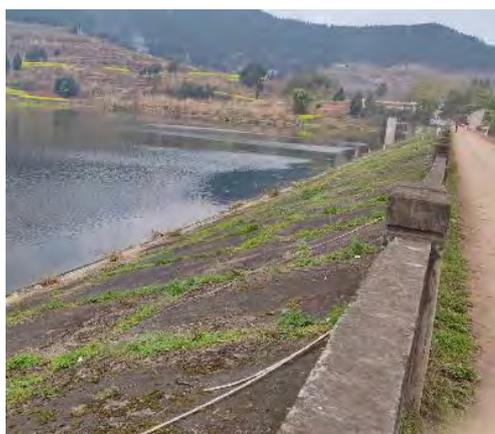
大坝坝顶和迎水面

张家湾水库大坝为均质土坝，坝顶高程为 382.00m，最大坝高 17m，坝顶宽 4.7m，坝顶轴线长 383m。迎水面采用 C15 砼面板护坡；背水面采用植草护坡，高程 376.49m 处设马道（1.5m 宽）、369.39m 处设马道（2m 宽），坡脚设干砌条石排水棱体。

坝顶为 C15 混凝土硬化路面，现状坝顶路面多处裂缝、破损。

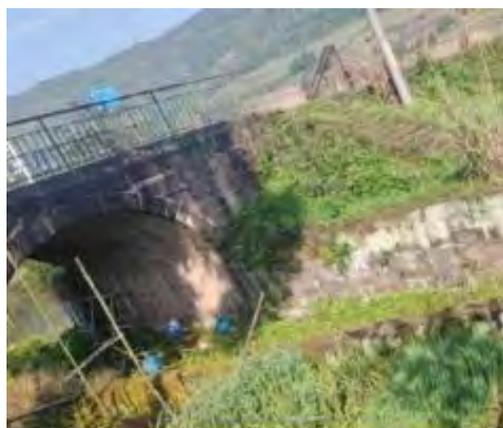
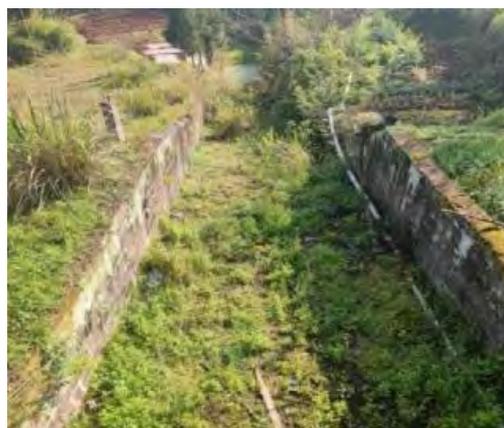
溢洪道

溢洪道为开敞式宽顶堰，位于大坝右端，净宽 5.5m，溢洪道堰顶高程 379.20m，边墙高程 365.87m，底板采用 C20 砼现浇，边墙采用 M7.5 浆砌条石砌筑，溢洪道总长 141.52m，由进口宽顶堰、控制段、一级泄槽及陡槽段、一级消力池、二级泄槽及陡槽段、二级消力池及尾水渠，其后汇入下游河道。

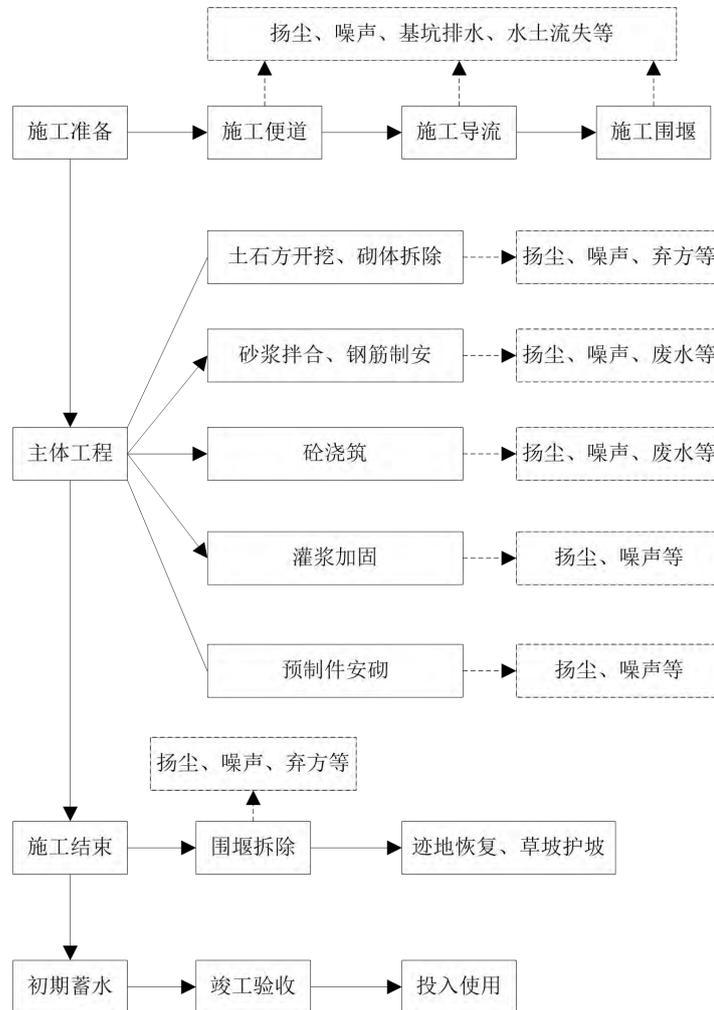
本项目为水库除险加固工程，施工期会对周围产生一定的环境影响。具体工艺流程及产污环节见图 2-1。

图 2-1 项目施工工艺流程及产污环节图

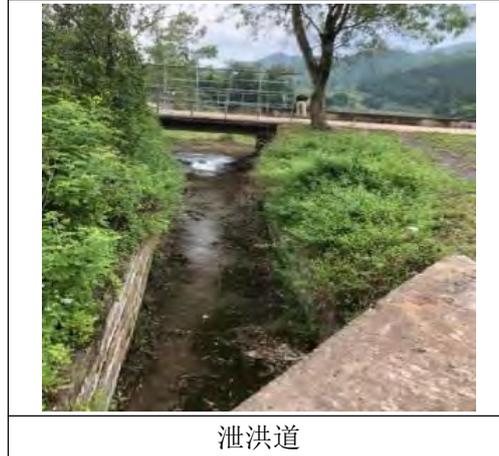
图 1.1-2 黄家沟水库溢洪道现状图

溢洪道为开敞式无坎宽顶堰，位于主坝右端，净宽 4.0m，溢洪道堰顶高程 325.40m，边墙高程为 326.90m，底板采用 C20 砼现浇，边墙采用 M7.5 浆砌条石砌筑，溢洪道总长 137m，由八字墙、控制段、泄槽段和消力段组成，其后汇入下游河道。

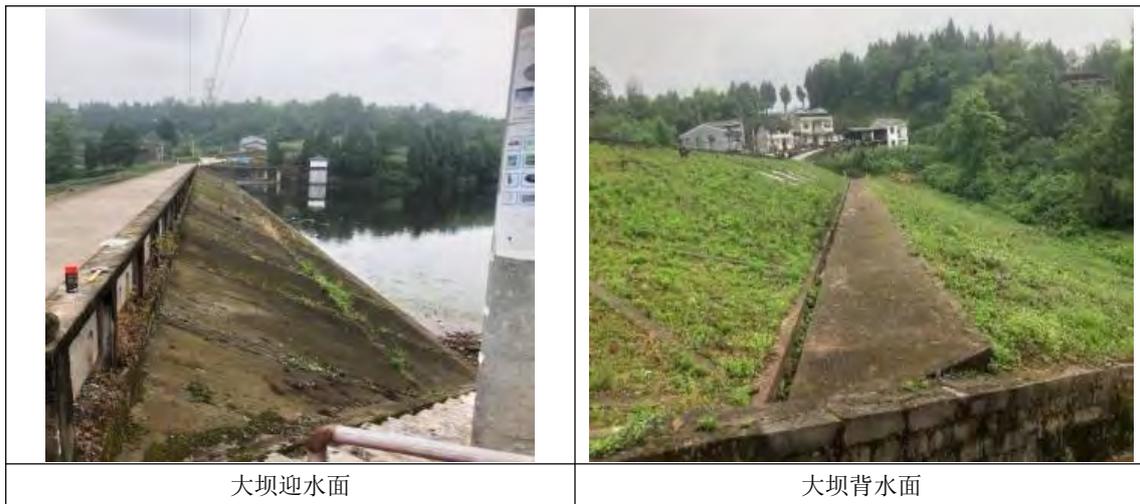
聂家坝水库大坝为均质土坝，坝顶高程为 305.10m，最大坝高 14.5m，坝顶宽 4.0m，坝顶轴线长 120m。迎水面采用 C20 砼面板护坡，高程 301.00 设 C20 砼马道（1.5m 宽）；背水面采用 C20 砼框格植草护坡，高程 300.50m 处设 C20 砼马道（3.2m 宽）、高程 293.30 处设 C20 砼马道（2.0m 宽），高程 293.30m 以下为干砌块石排水棱体、干砌条石护面，坡脚设排水沟。

坝顶为 C20 混凝土硬化路面，现状坝顶路面多处裂缝、破损。

图 1.1-3 聂家坝水库大坝现状图

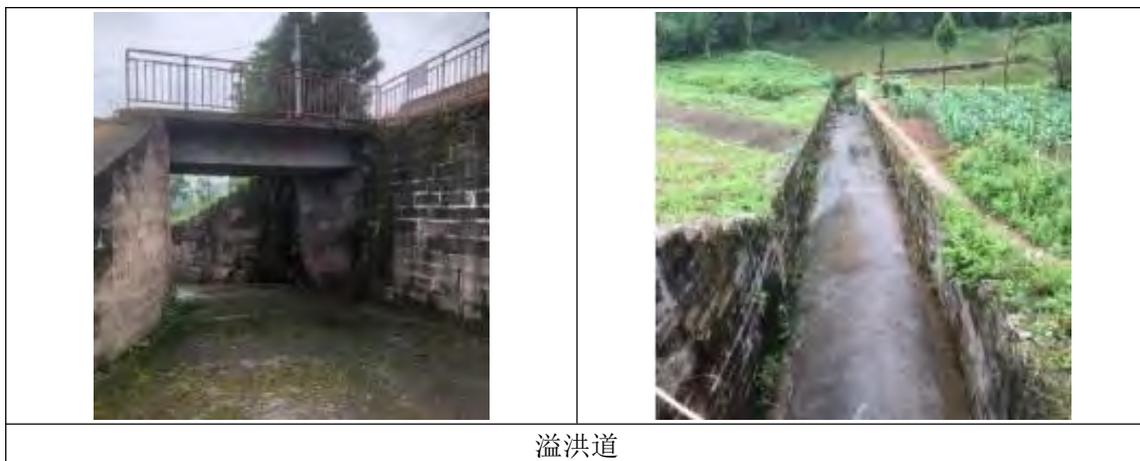
溢洪道为正槽式宽顶堰，位于大坝右端，净宽 4.0m，溢洪道堰顶高程 302.40m，边墙高程为 305.10m，底板采用 C20 砼现浇，边墙采用 M7.5 浆砌条石砌筑，溢洪道总长 106.6m，由八字墙、控制段、泄槽段和消力段组成，其后汇入下游河道。

图 1.1-4 聂家坝水库溢洪道现状图

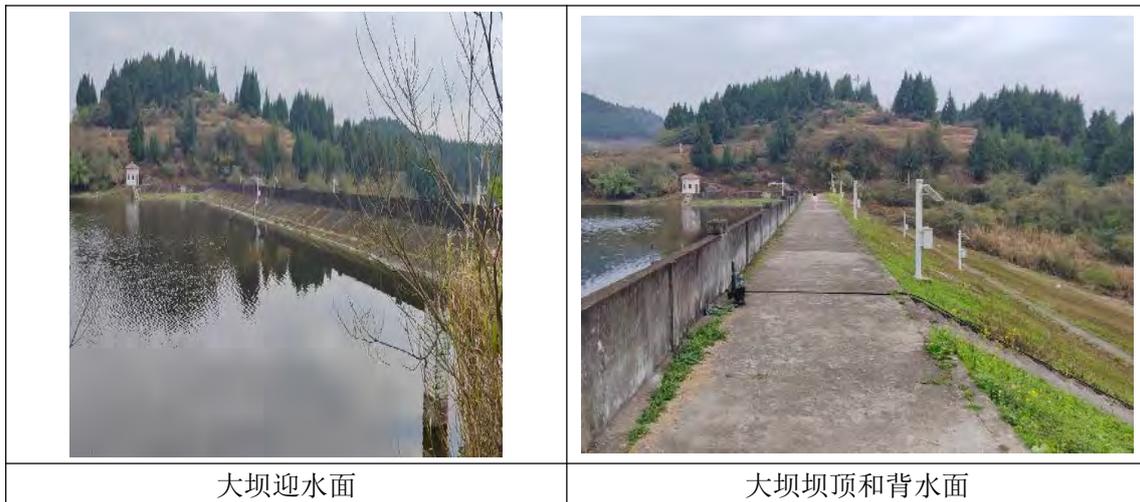
三八水库大坝为均质土坝，坝顶高程为 350.15m，最大坝高 18.65m，坝顶宽 4.0m，坝顶轴线长 136.0m。迎水面设三级坝坡，一级采用 C15 砼面板护坡，高程 342.80m 设 C15 砼马道，二级采用均质土坝坡，高程 338.22m 设马道，三级抛石压脚护坡；背水面采用植草护坡，高程 344.84m 处设马道，坡脚设排水棱体。

坝顶为 C15 混凝土硬化路面，现状坝顶路面多处裂缝、破损。

图 1.1-5 三八水库大坝现状图

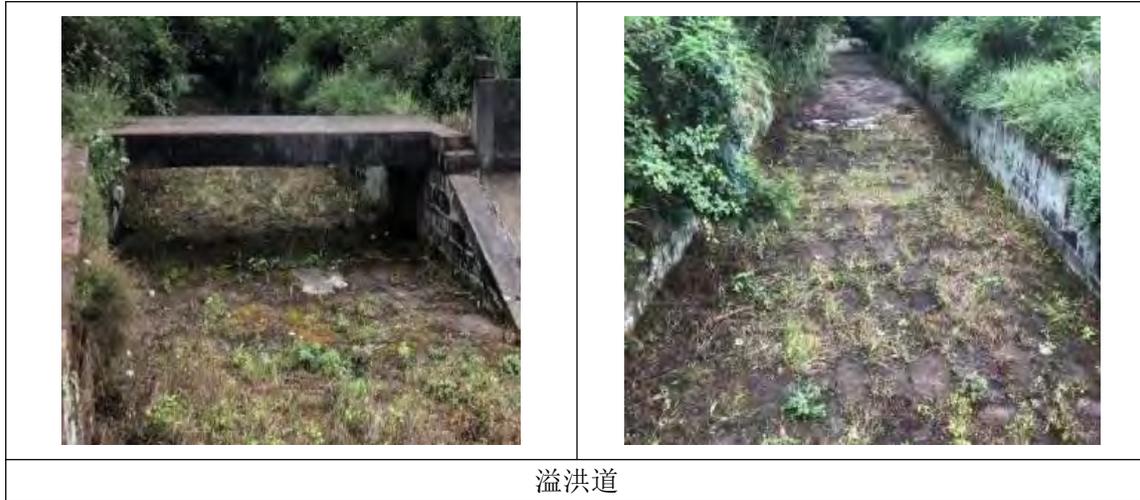
溢洪道为正槽式宽顶堰，位于大坝左岸，净宽 6.0m，溢洪道堰顶高程 348.80m，边墙高度 1.83m，底板采用 C20 砼现浇，边墙采用 M7.5 浆砌条石砌

筑，溢洪道总长 160.18m，由八字墙、控制段、泄槽段和消力段组成，其后汇入下游河道。

图 1.1-6 三八水库溢洪道现状图

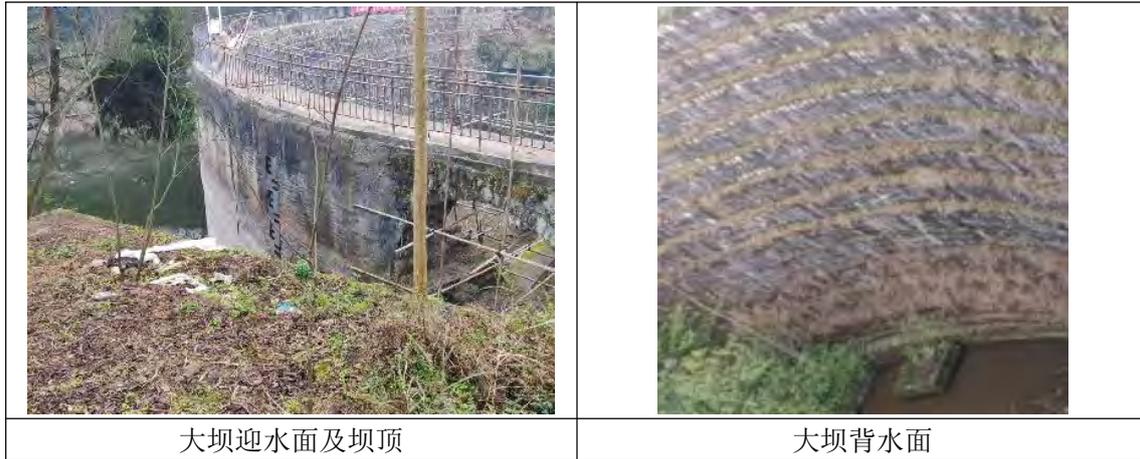
锁口丘水库大坝为浆砌条石单拱坝，坝顶高程为 300.38m，最大坝高 17.2m，坝顶宽 2m，坝底宽度 5.4m，坝顶轴线长 77m。迎水面采用 C25 砼 20cm 防渗面板，距坝顶约 8m 以下无防渗面板；背水面每 1m 为一台阶，每台阶宽 0.2m。坝顶为 C20 砼厚 20cm 路面。

图 1.1-7 锁口丘水库大坝现状图

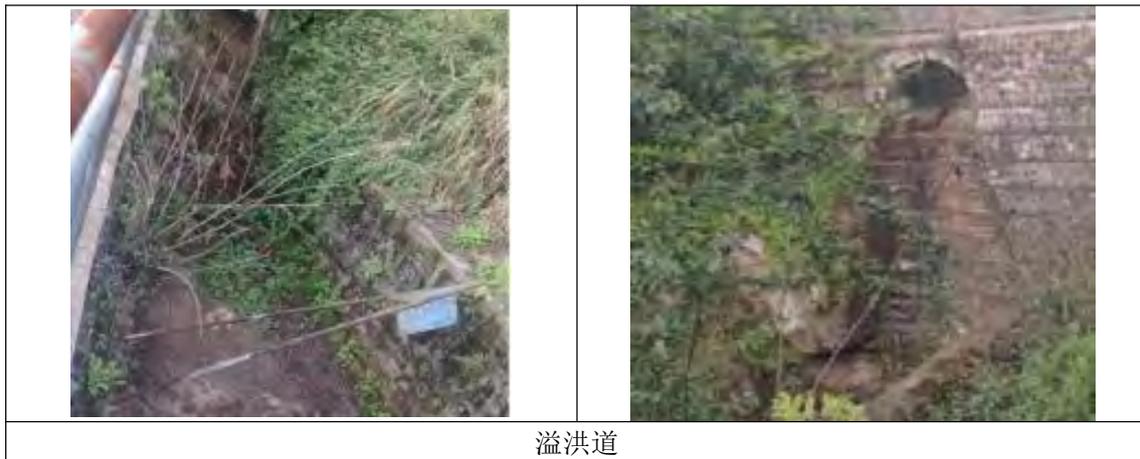
溢洪道为正槽式宽顶堰，位于大坝左岸，净宽 3.0m，溢洪道堰顶高程 296.50m，边墙高度 2.5m，底板采用 C20 砼现浇，边墙采用 M7.5 浆砌条石砌筑，溢洪道总长 19.34m，由进口宽顶堰、引洪渠、控制段、泄槽段组成，其后汇入下游河道。

图 1.1-8 锁口丘水库溢洪道现状图

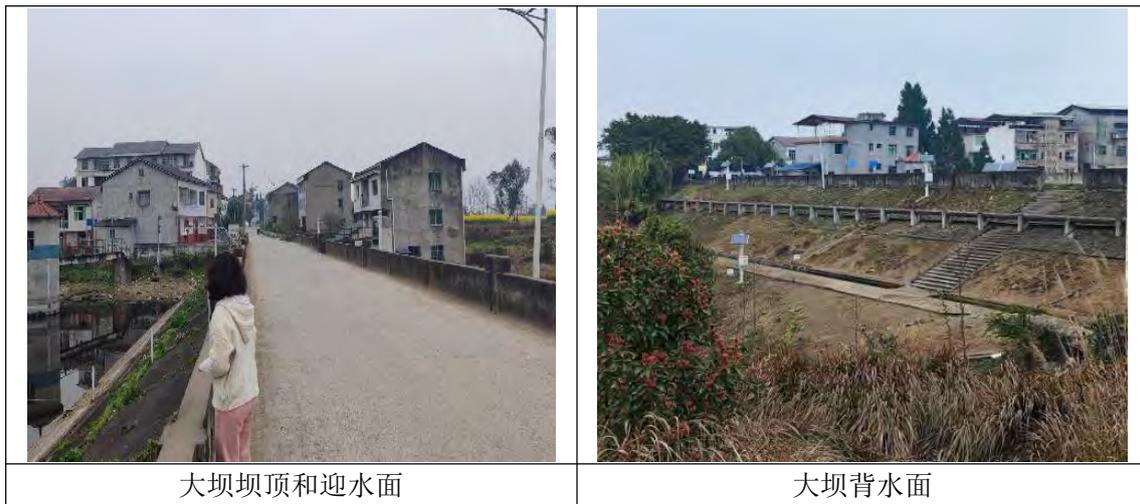
箱石水库大坝为均质土坝，坝顶高程为 308.56m，最大坝高 14.23m，坝顶宽 6.3m，坝顶轴线长 100m。迎水面采用 C15 砼面板护坡；背水面设三级，一级采用干砌块石护坡+植草护坡，高程 302.97m 处设马道（3.6m 宽），二级采用植草护坡，高程 299.10m 设马道（1.9m 宽），三级采用干砌条石护坡，坡脚设干砌块石排水棱体。

坝顶为 C20 混凝土硬化路面，现状坝顶路面多处裂缝、破损。

图 1.1-9 箱石水库大坝现状图

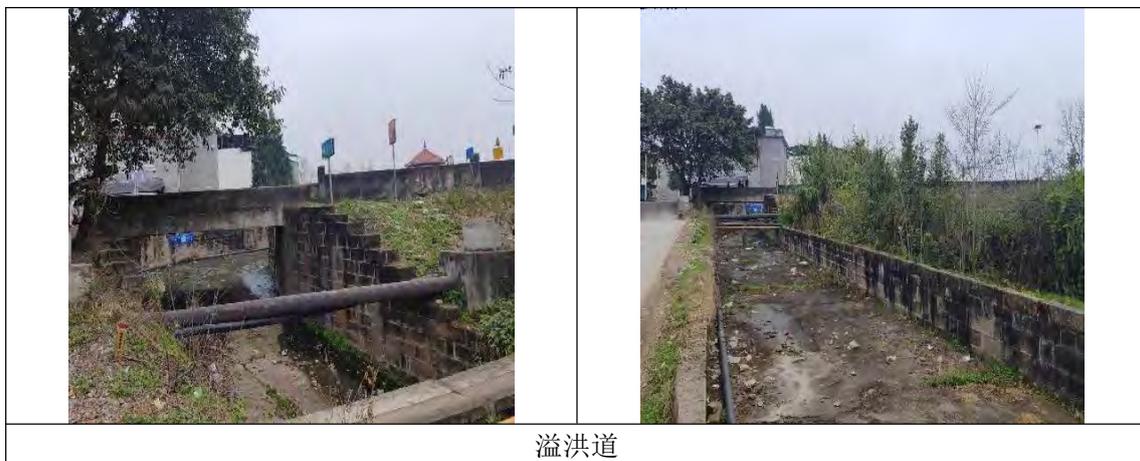
溢洪道为正槽式宽顶堰，位于大坝右岸，净宽 8.9m，溢洪道堰顶高程 305.82m，边墙高程 307.91m，底板采用 C20 砼现浇，边墙采用 M7.5 浆砌条石砌筑，溢洪道总长 84.9m，由八字墙、控制段、泄槽段和消力段组成，其后汇入下游河道。

图 1.1-10 箱石水库溢洪道现状图

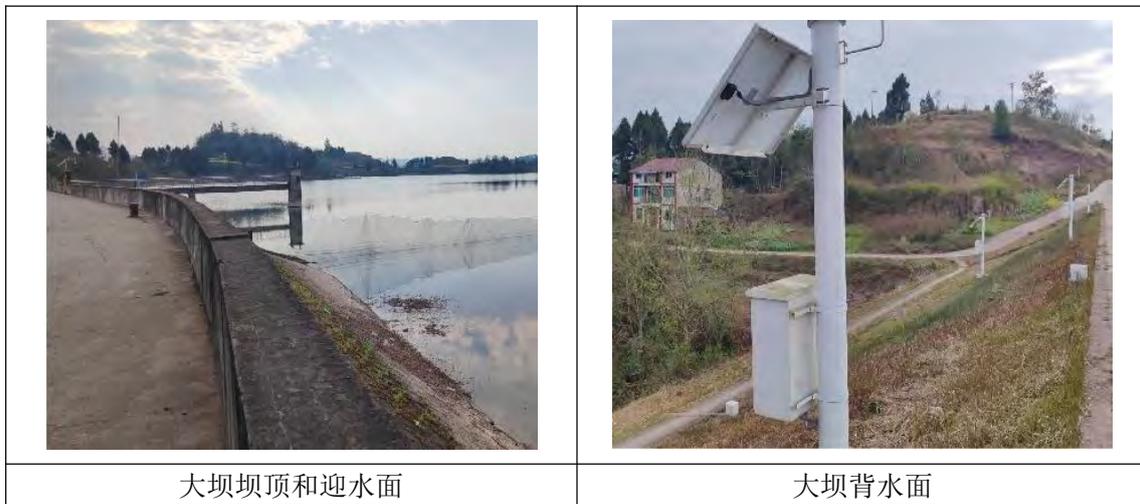
新河堰水库大坝为均质土坝，坝顶高程为 365.53m，最大坝高 14.5m，坝顶宽 5.0m，坝顶轴线长 145m。迎水面采用 C15 砼预制块护坡；背水面采用 C15 砼框格植草护坡，高程 360.63m 处设马道(1.5m 宽)，坡脚设排水棱体。

坝顶为 C15 混凝土硬化路面，现状坝顶路面多处裂缝、破损。

图 1.1-11 新河堰水库大坝现状图

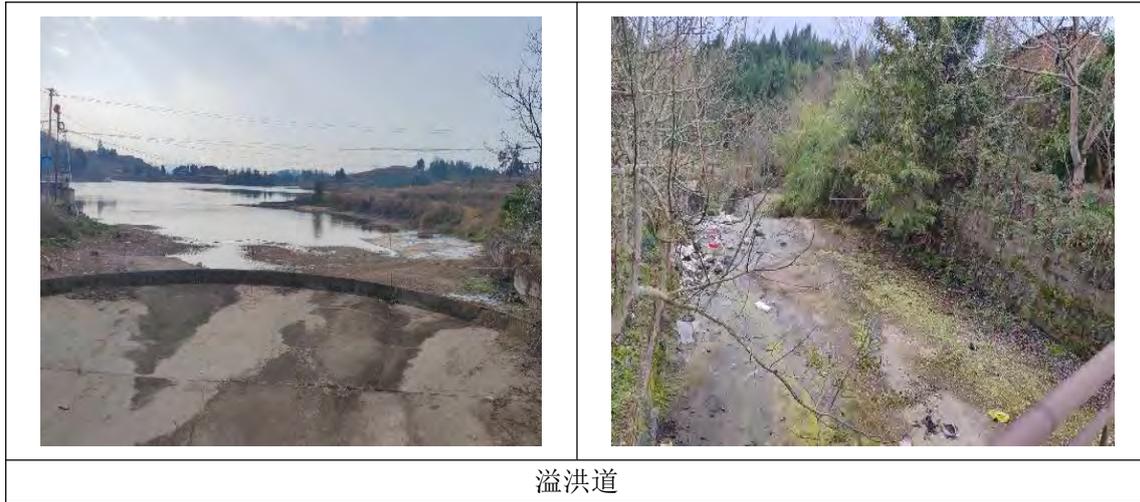
溢洪道为正槽式弧形薄壁堰，位于大坝左岸，净宽 23m，溢洪道堰顶高程 363.90m，边墙高程 365.87m，底板采用 C20 砼现浇，边墙采用 M7.5 浆砌条石砌筑，溢洪道总长 102.46m，由八字墙、控制段、泄槽段和消力段组成，其后汇入下游河道。

图 1.1-12 新河堰水库溢洪道现状图

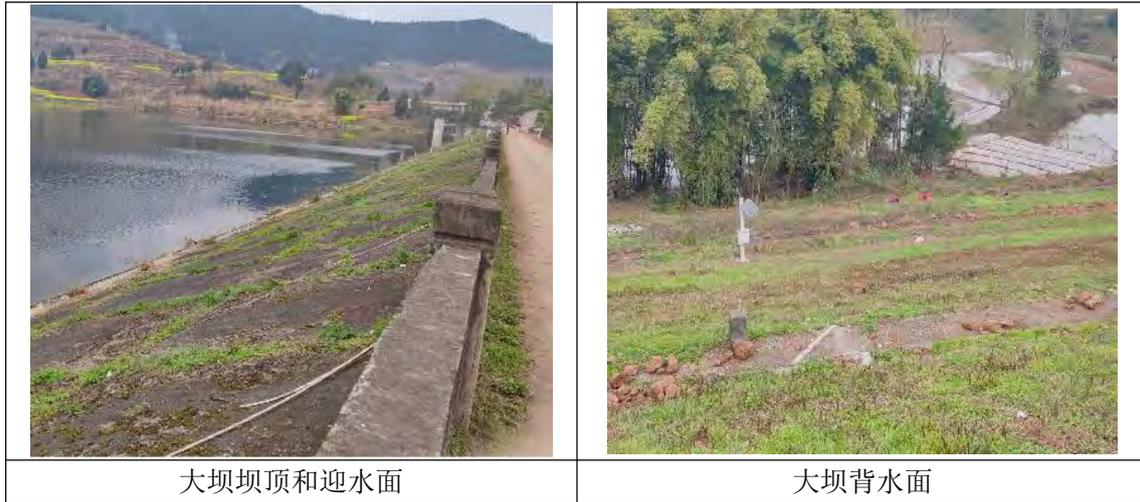
张家湾水库大坝为均质土坝，坝顶高程为 382.00m，最大坝高 17m，坝顶宽 4.7m，坝顶轴线长 383m。迎水面采用 C15 砼面板护坡；背水面采用植草护坡，高程 376.49m 处设马道（1.5m 宽）、369.39m 处设马道（2m 宽），坡脚设干砌条石排水棱体。

坝顶为 C15 混凝土硬化路面，现状坝顶路面多处裂缝、破损。

图 1.1-13 张家湾水库大坝现状图

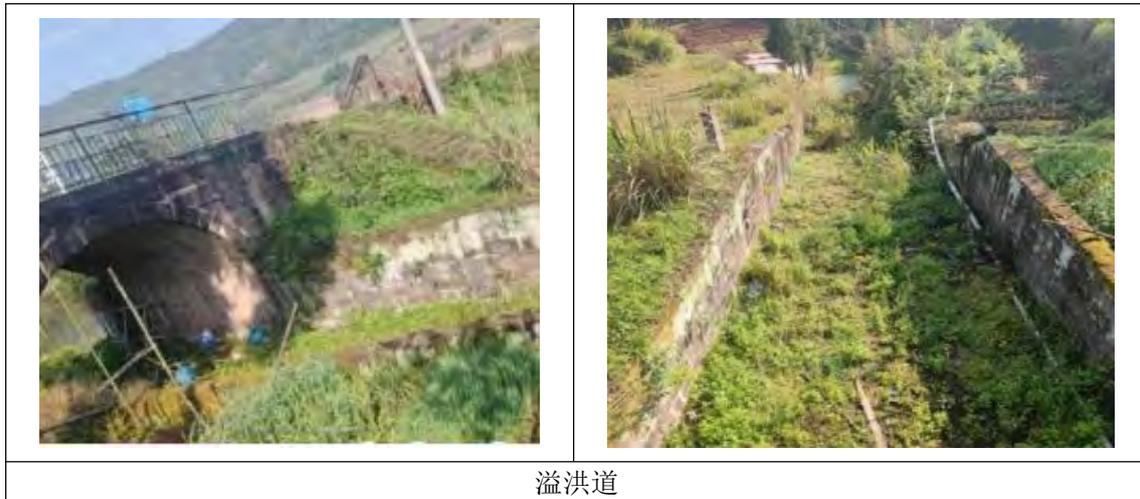
溢洪道为开敞式宽顶堰，位于大坝右端，净宽 5.5m，溢洪道堰顶高程 379.20m，边墙高程 365.87m，底板采用 C20 砼现浇，边墙采用 M7.5 浆砌条石砌筑，溢洪道总长 141.52m，由进口宽顶堰、控制段、一级泄槽及陡槽段、一级消力池、二级泄槽及陡槽段、二级消力池及尾水渠，其后汇入下游河道。

图 1.1-14 张家湾溢洪道现状图

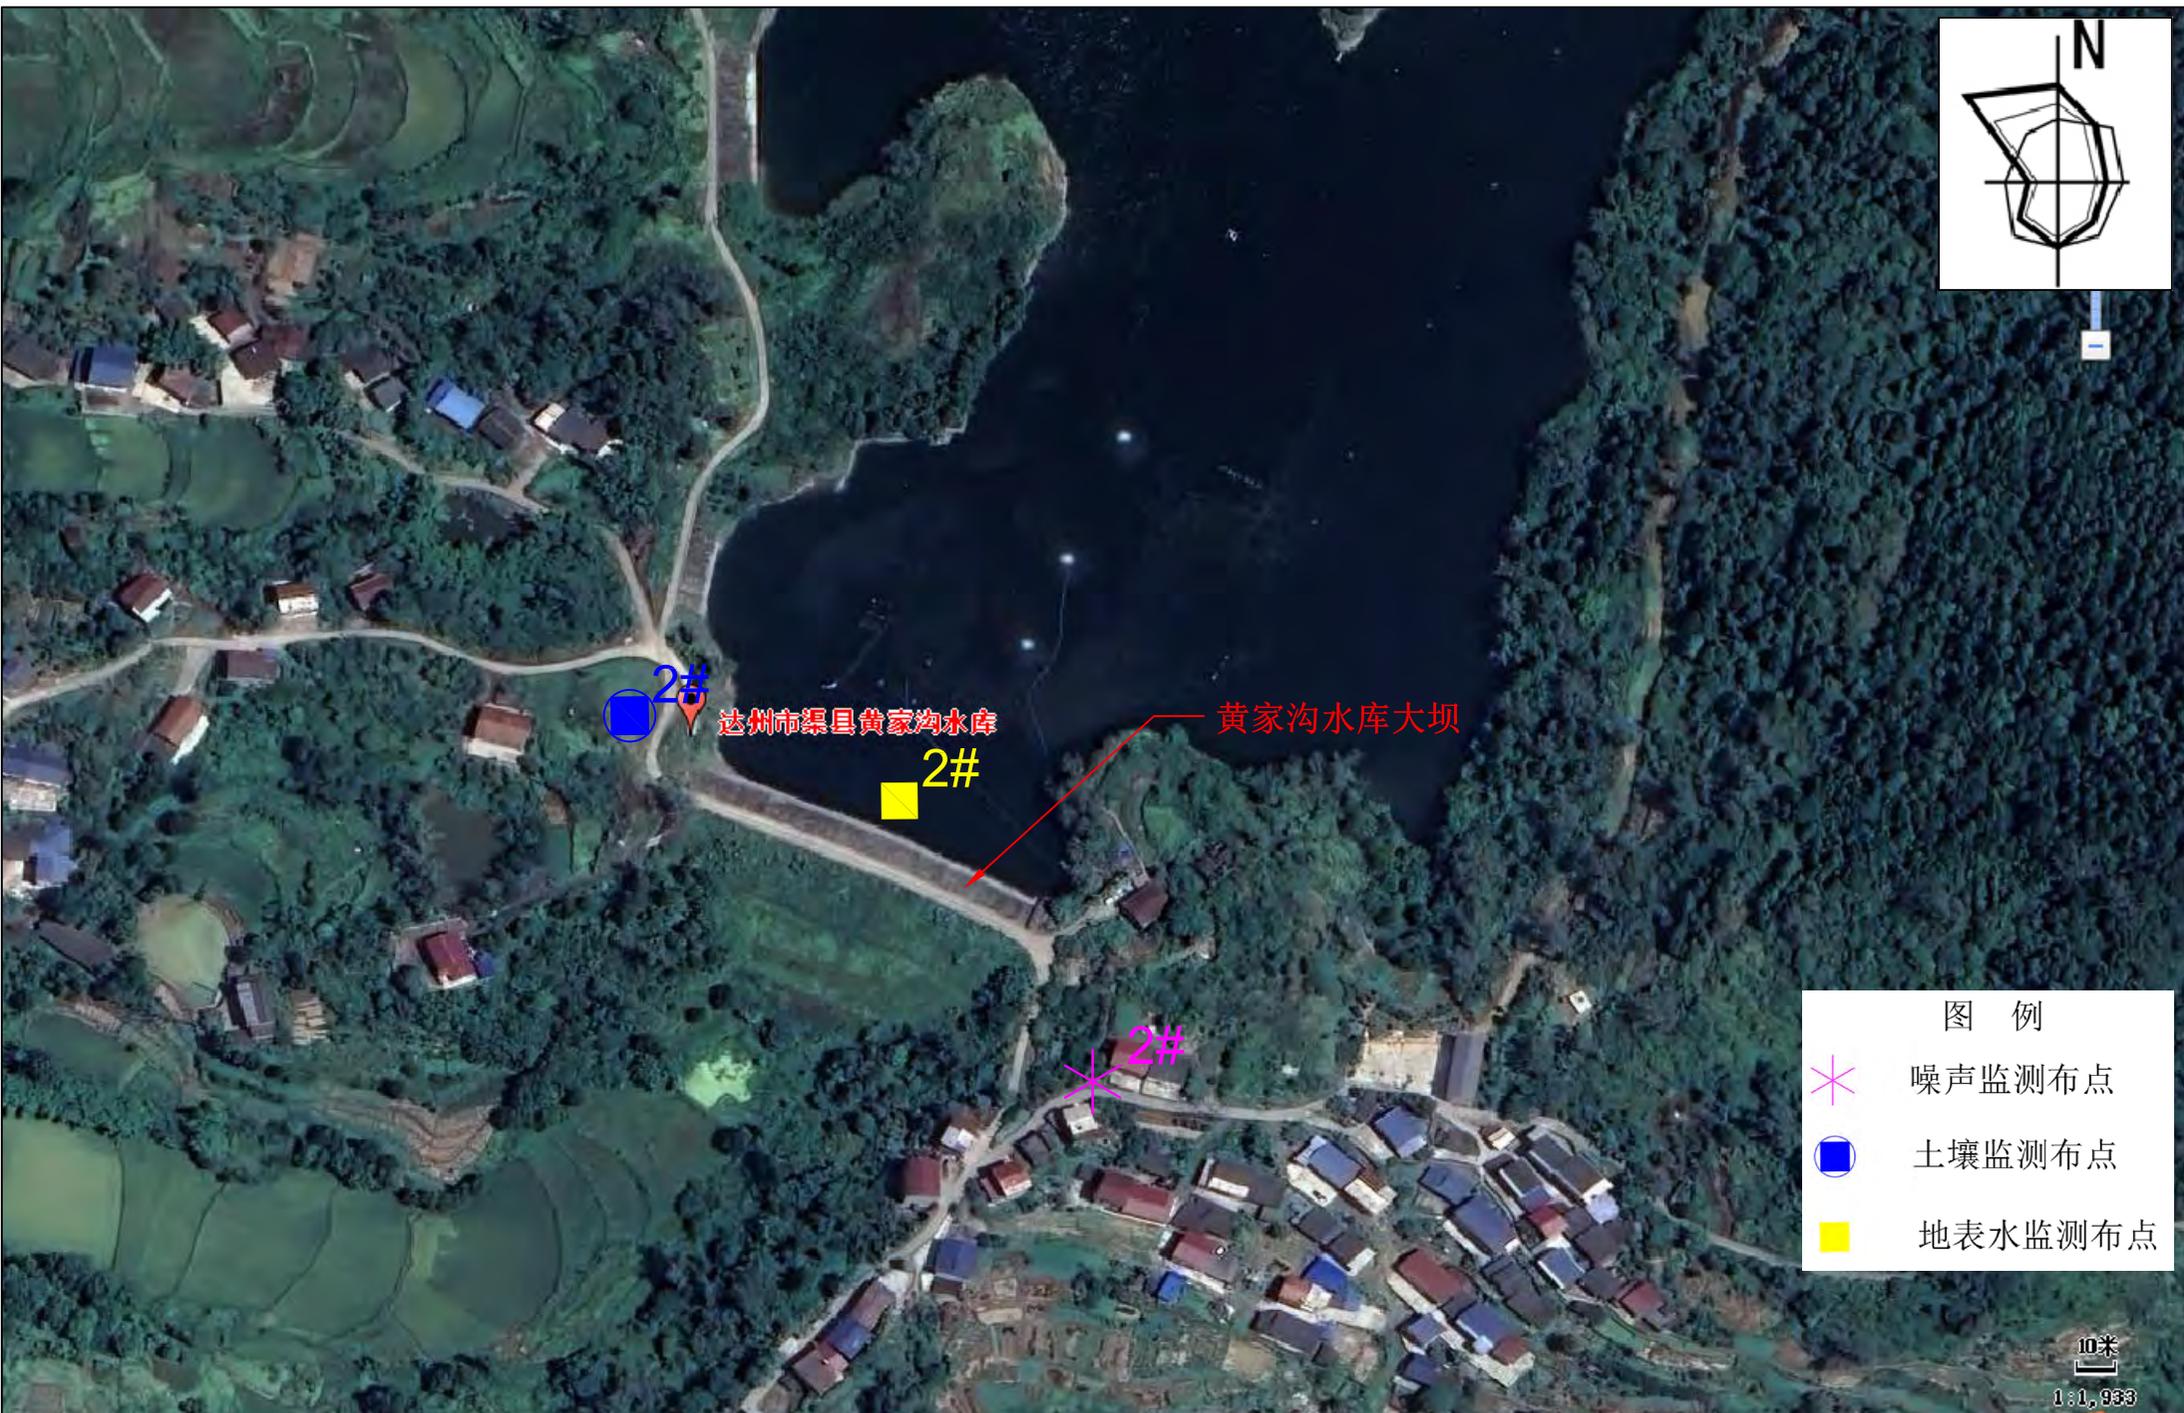
附图4-2 黄家沟水库监测布点图

- ✱ 噪声监测布点
- 土壤监测布点
- 地表水监测布点

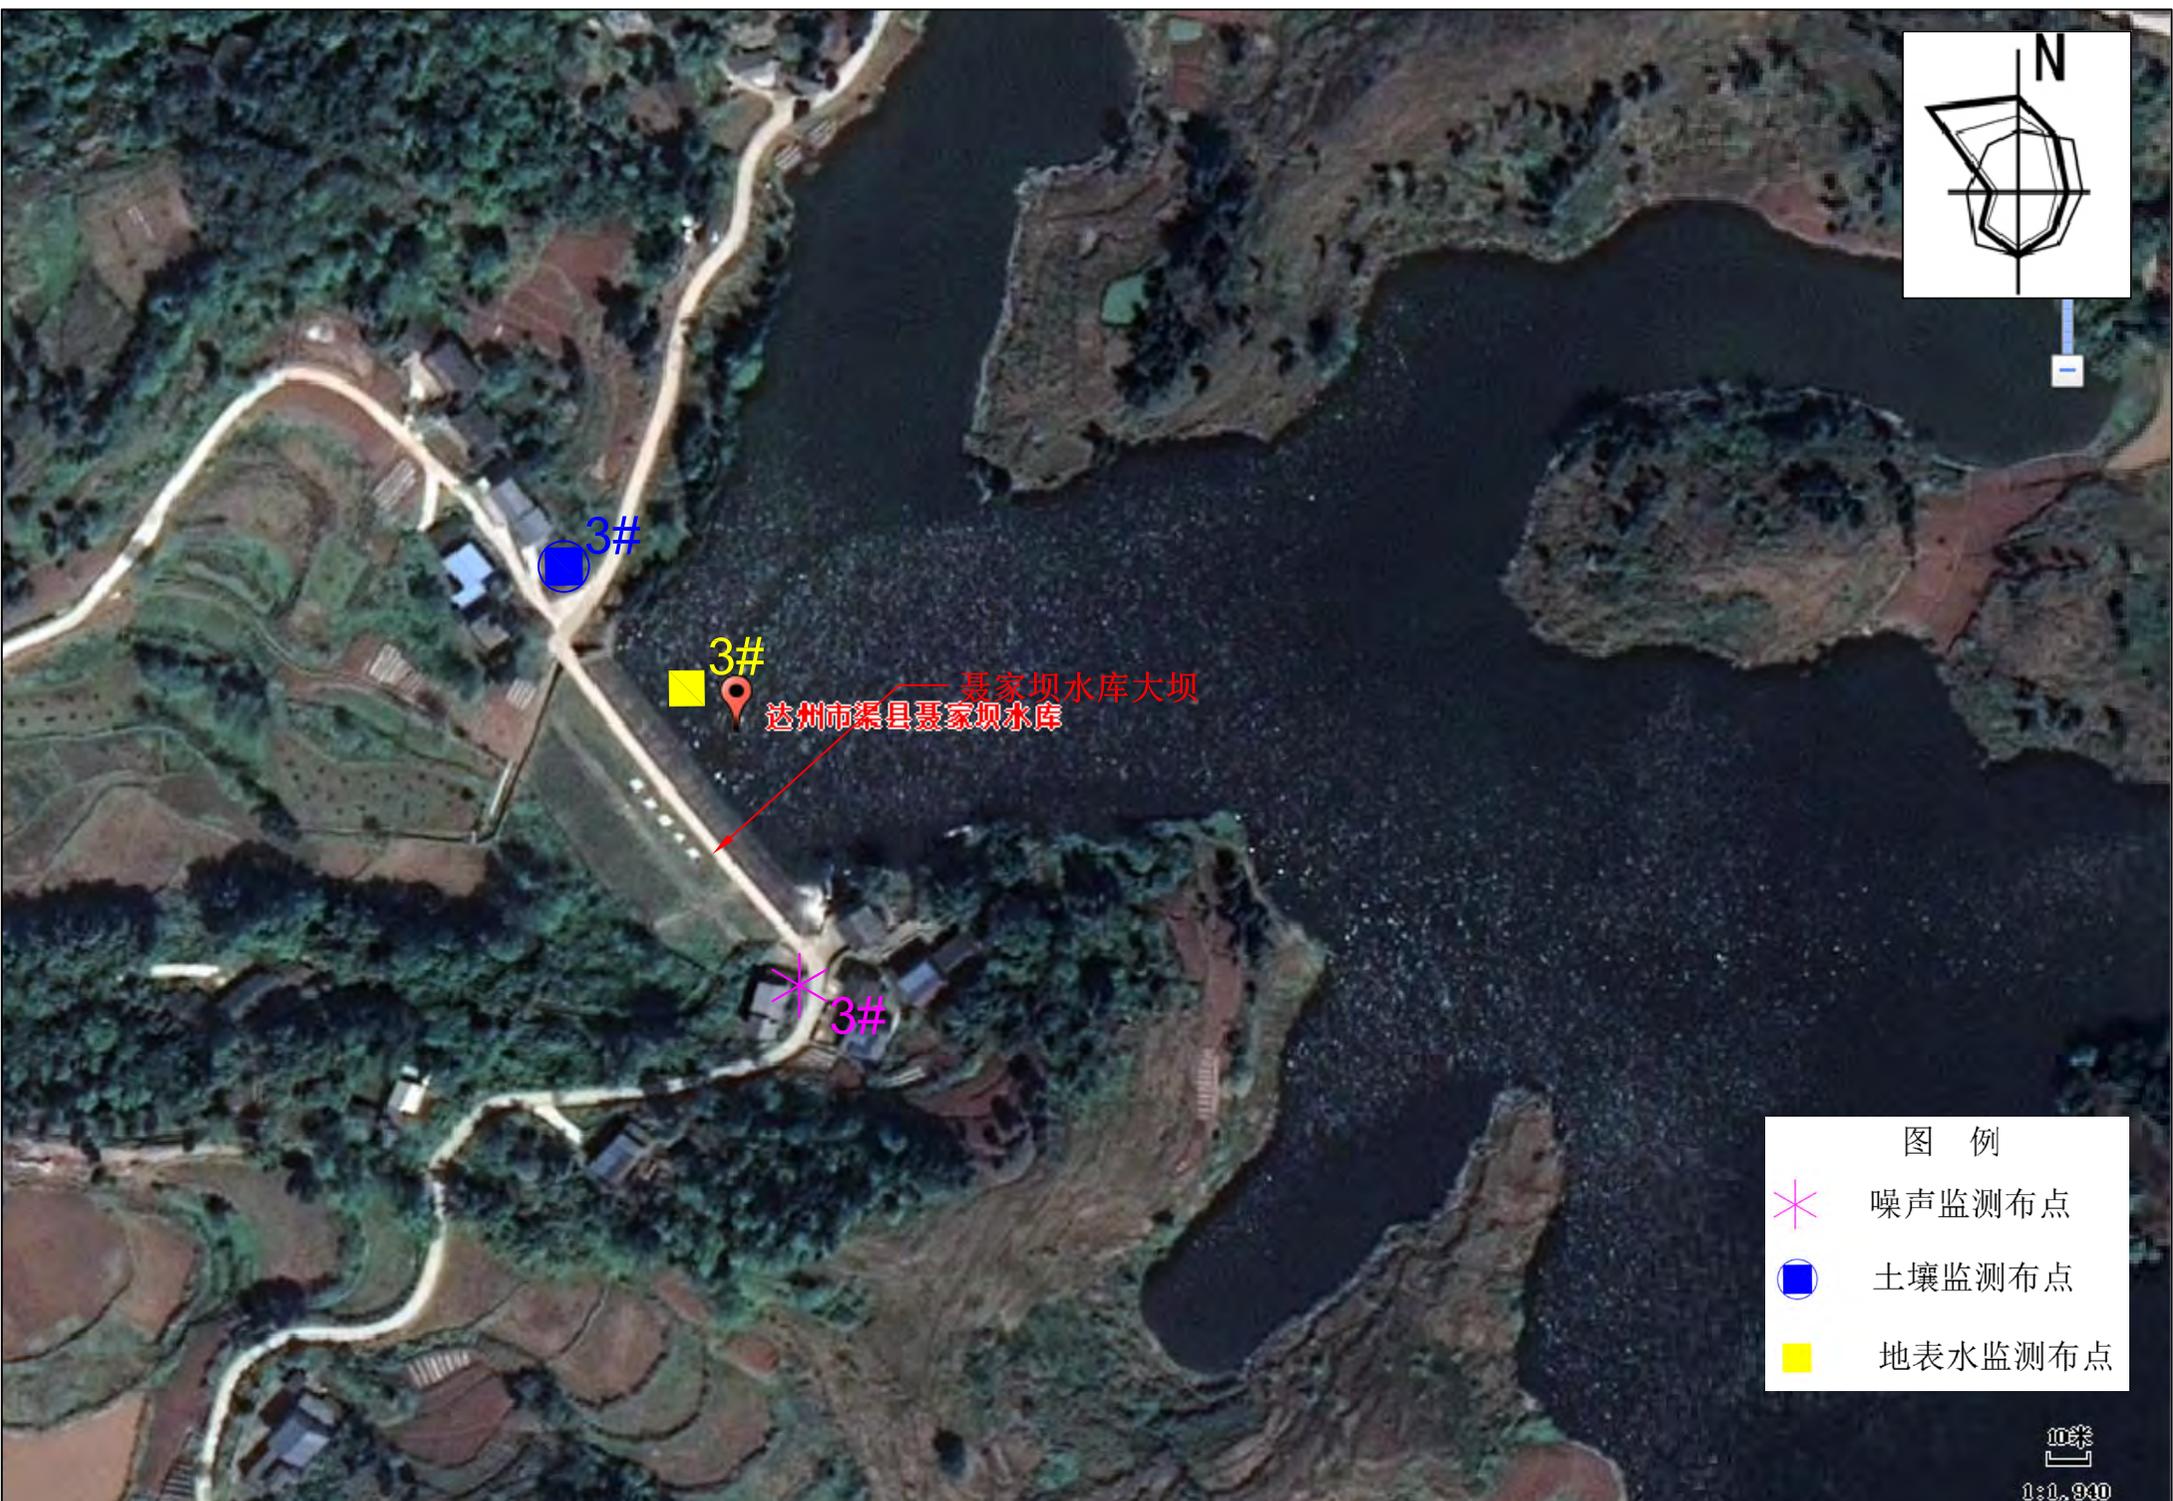
附图4-3 聂家坝水库监测布点图

- ✱ 噪声监测布点
- 土壤监测布点
- 地表水监测布点

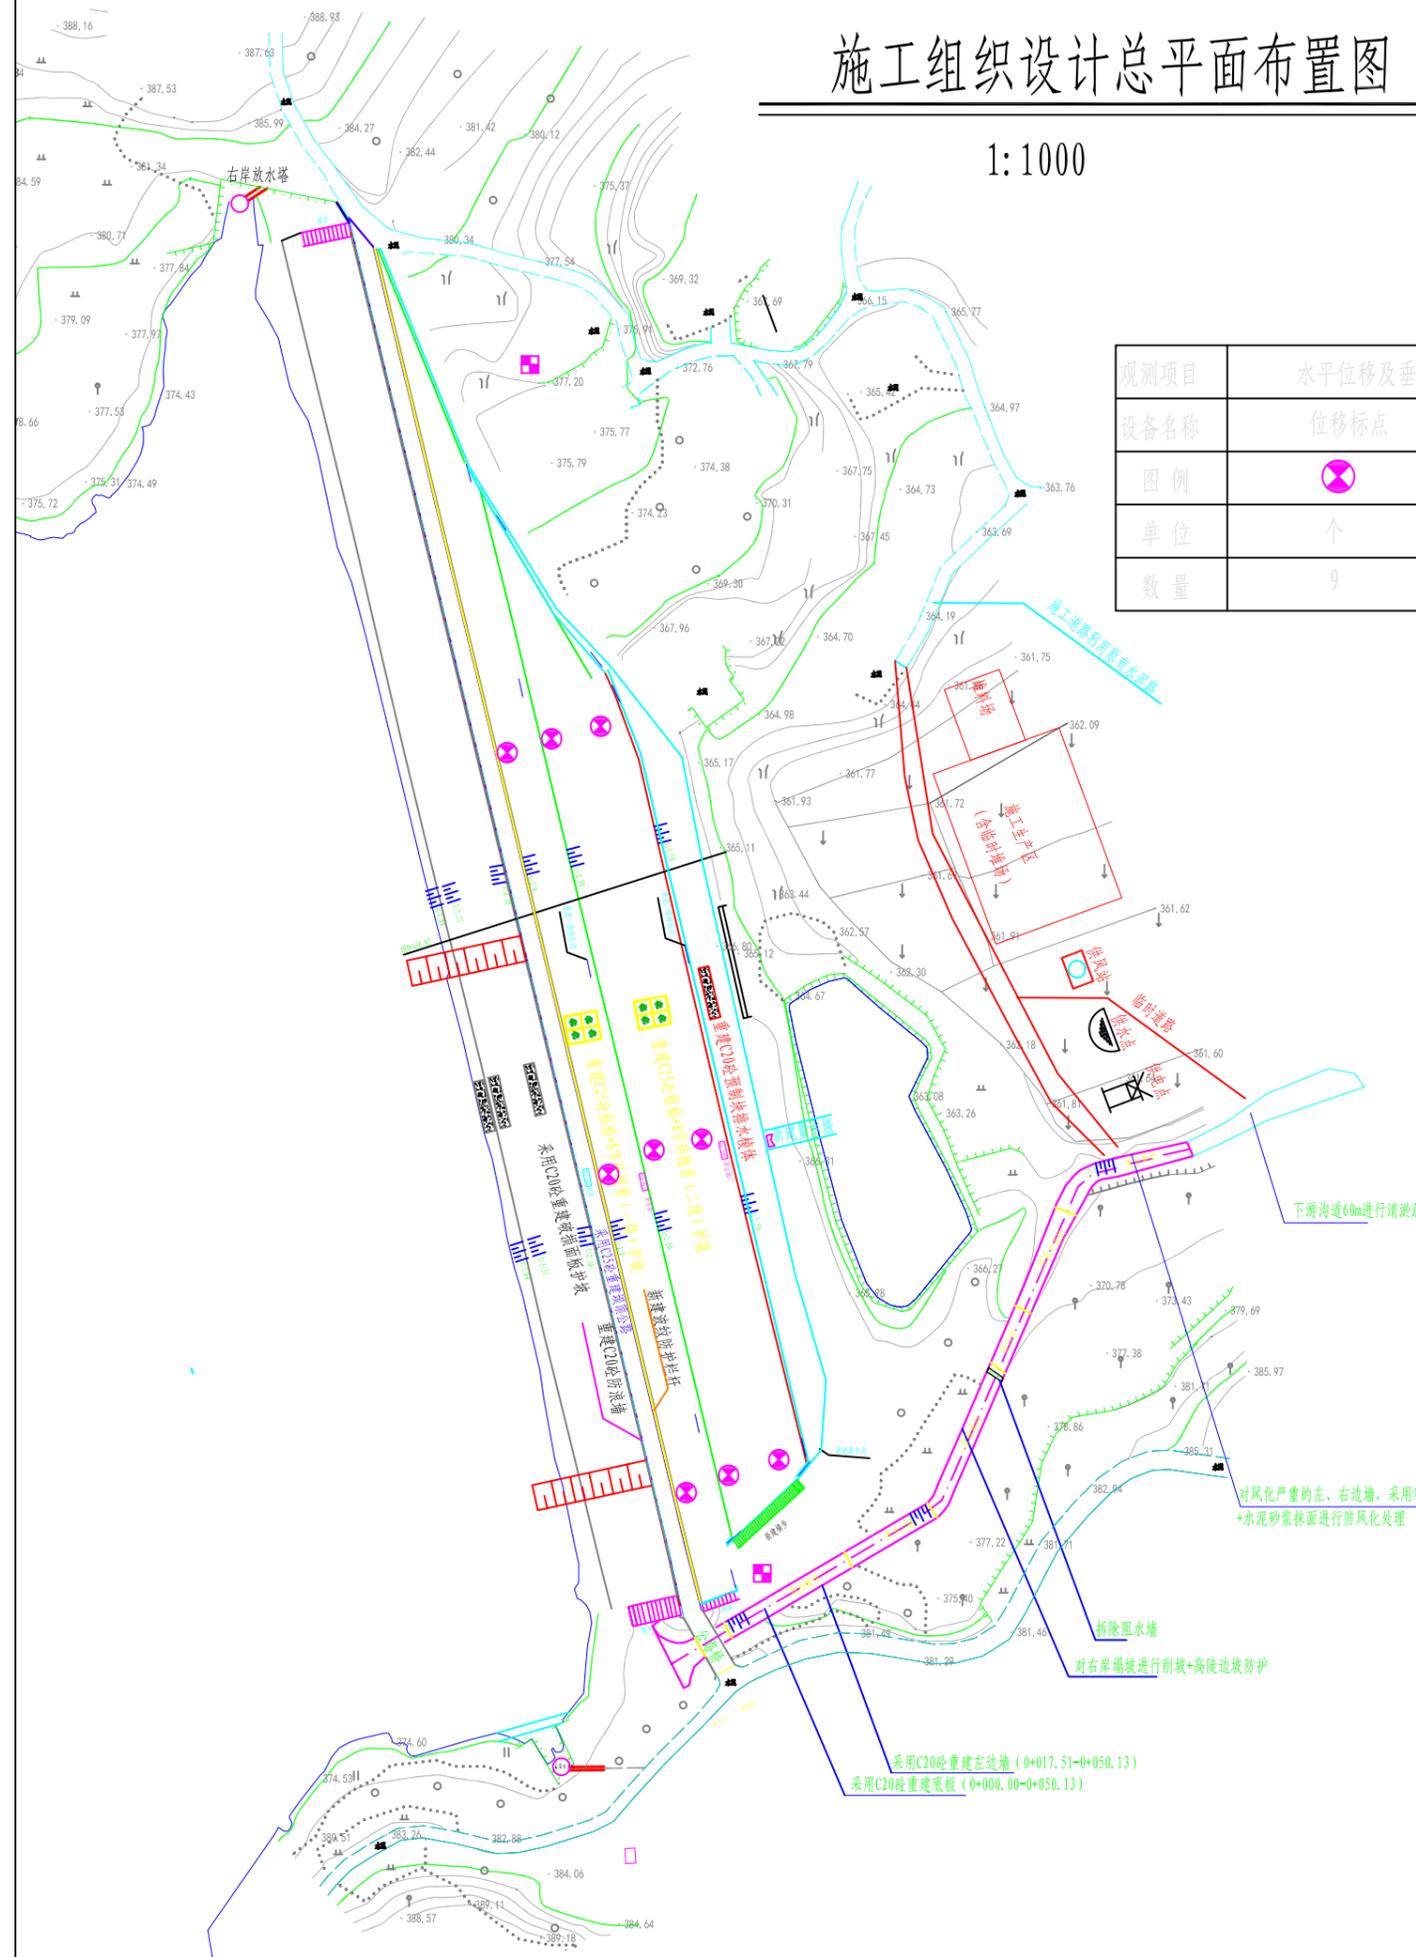
附图7-7 张家湾水库施工布置图

采用C20砼重建左边坡 (0+017.51-0+050.13)
采用C20砼重建底板 (0+000.00-0+050.13)
