建设项目环境影响报告表

项目名称：渠县聂家坝等7座小型病险水库除险加固工程

建设单位（盖章）：渠县博源水务发展有限公司

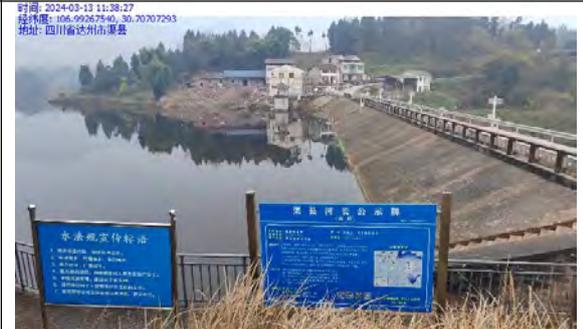
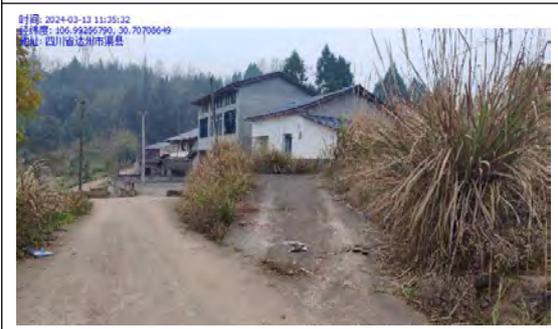
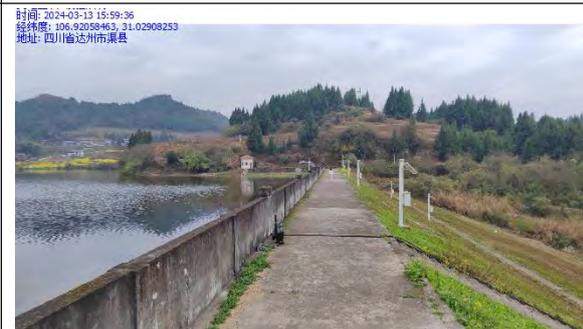
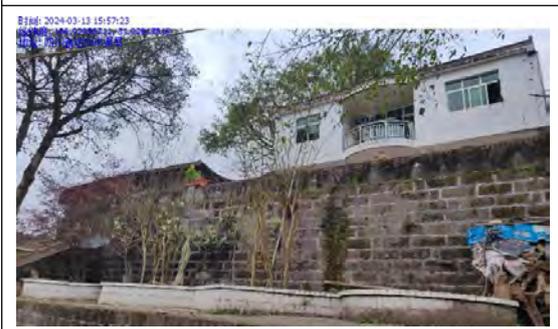
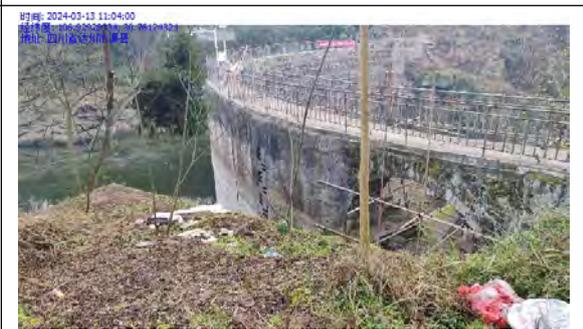
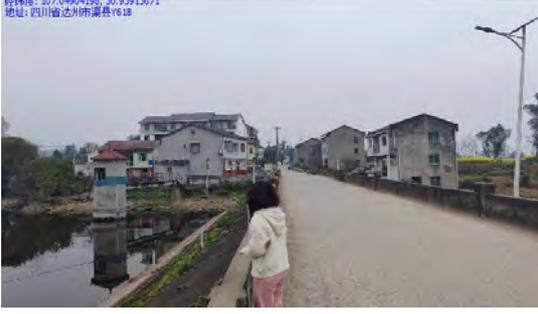
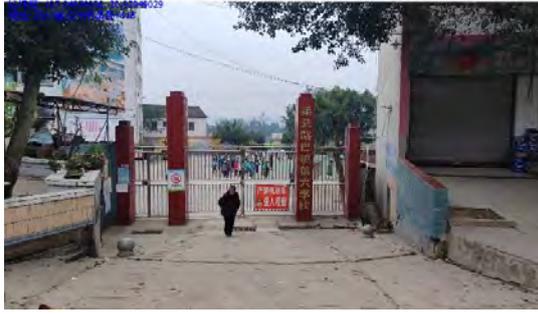
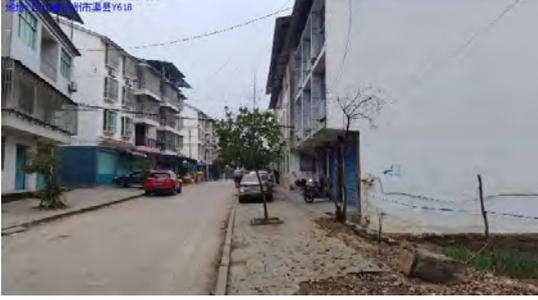
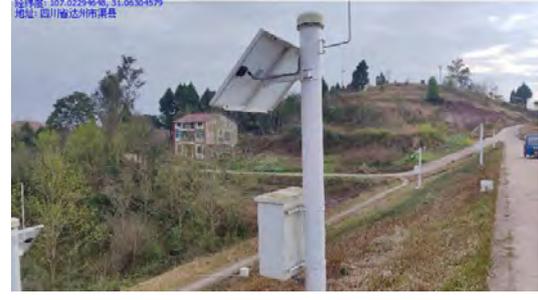
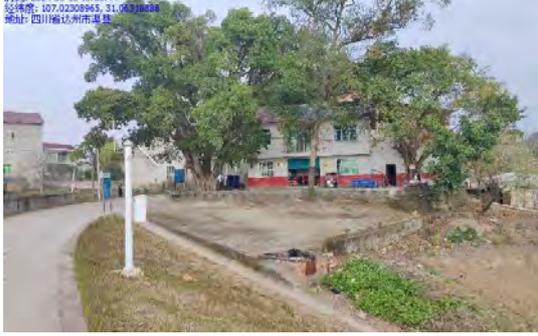
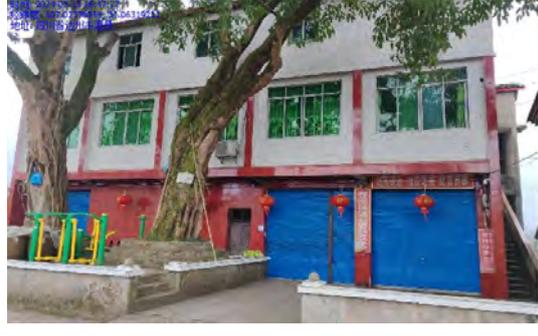
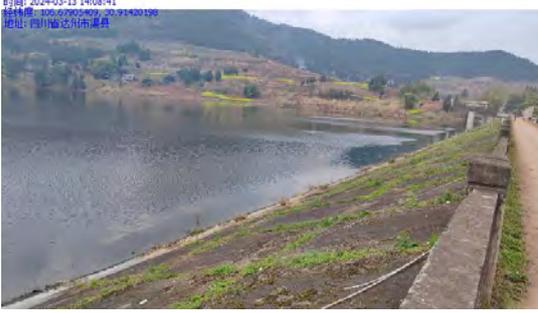
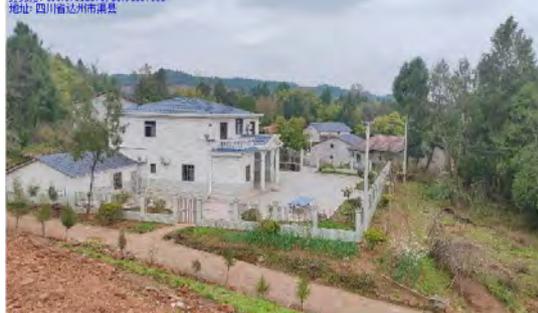
附图 9-1 现场实景图-1

<p>时间: 2024-03-13 11:38:27 经纬度: 106.99267540, 30.70707293 地址: 四川省达州市渠县</p>
<p>黄家沟水库管理房</p>	<p>聂家坝水库大坝处</p>

<p>时间: 2024-03-13 15:59:36 经纬度: 106.92058463, 31.02908253 地址: 四川省达州市渠县</p>
<p>聂家坝水库周围住户</p>	<p>三八水库大坝处</p>

<p>时间: 2024-03-13 11:04:00 经纬度: 106.92058463, 31.02908253 地址: 四川省达州市渠县</p>
<p>三八水库管理房</p>	<p>锁口丘水库大坝处</p>

<p>箱石水库大坝处</p>	<p>箱石水库大坝西侧小学</p>
<p>时间: 2024-03-13 10:04:11 经纬度: 107.02208965, 31.083967150 地址: 四川省达州市渠县Y618</p>

<p>箱石水库周边聚居区</p>	<p>新河堰水库大坝处（下游）</p>
<p>时间: 2024-03-13 16:53:44 经纬度: 107.02208965, 31.083967150 地址: 四川省达州市渠县</p>

<p>新河堰水库管理房</p>	<p>新河堰水库管理房附近古树名木</p>
<p>时间: 2024-03-13 14:08:41 经纬度: 106.97822570, 30.91607663 地址: 四川省达州市渠县</p>

<p>张家湾水库大坝处</p>	<p>张家湾水库周围住户</p>

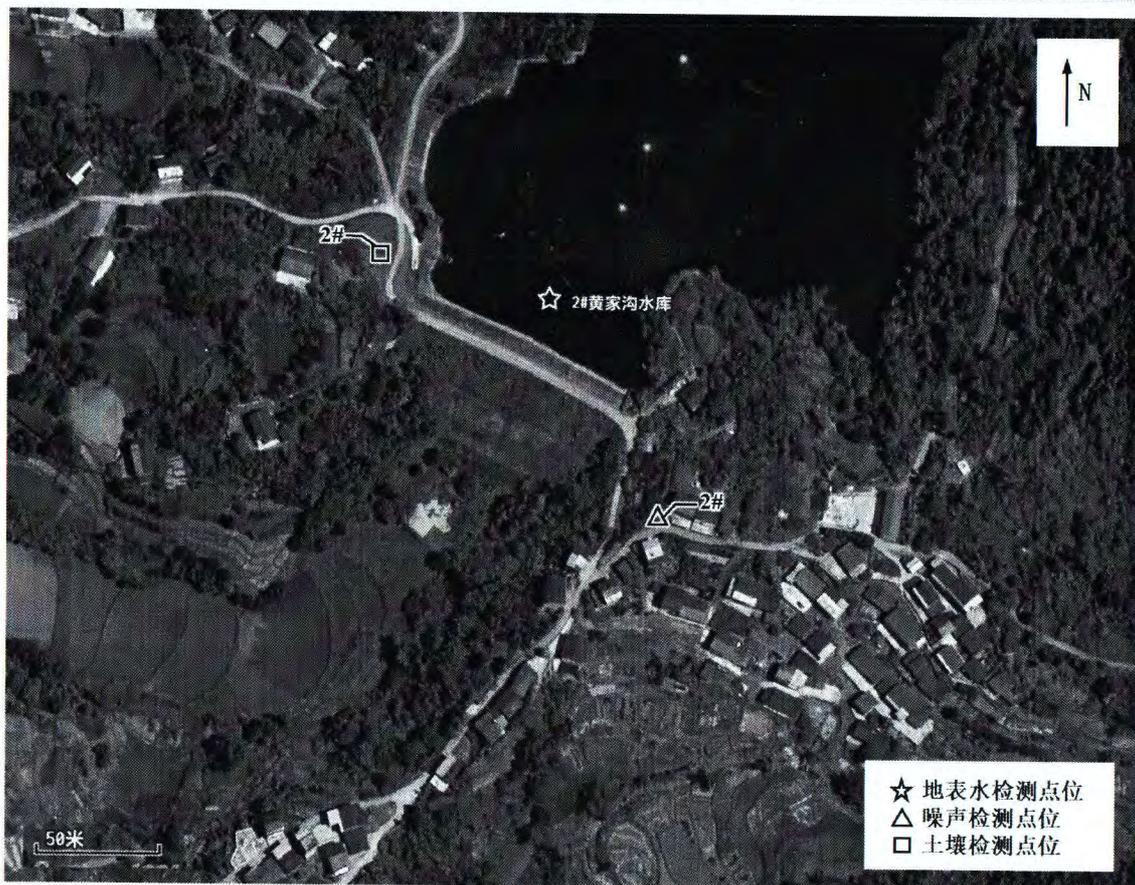
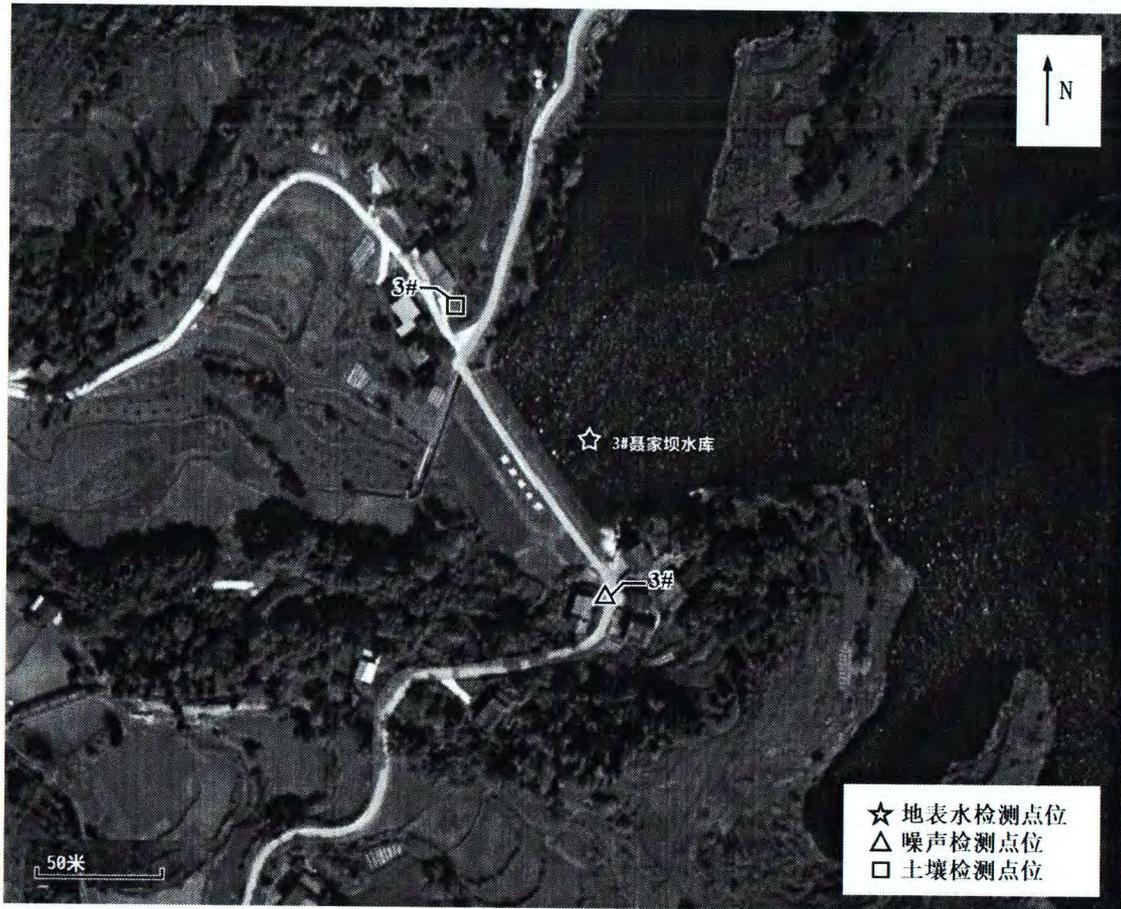
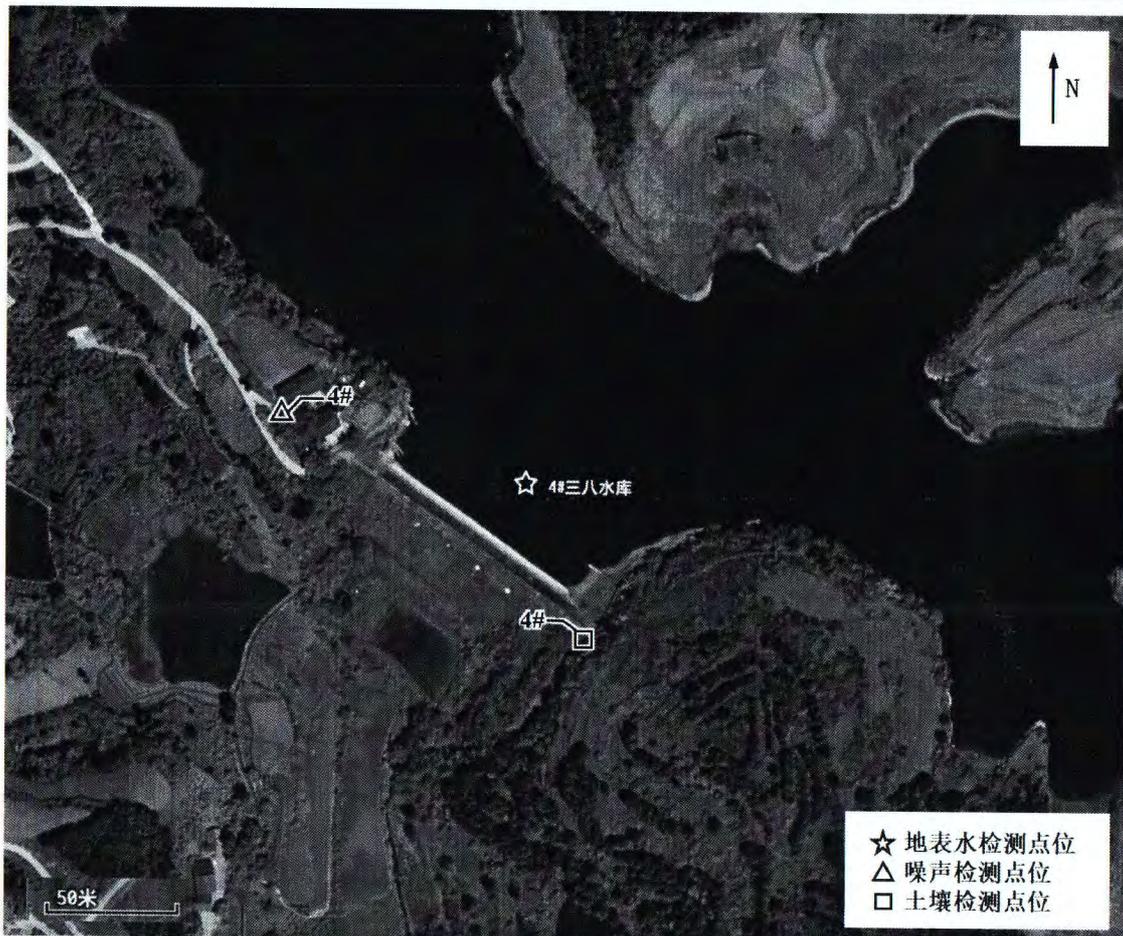
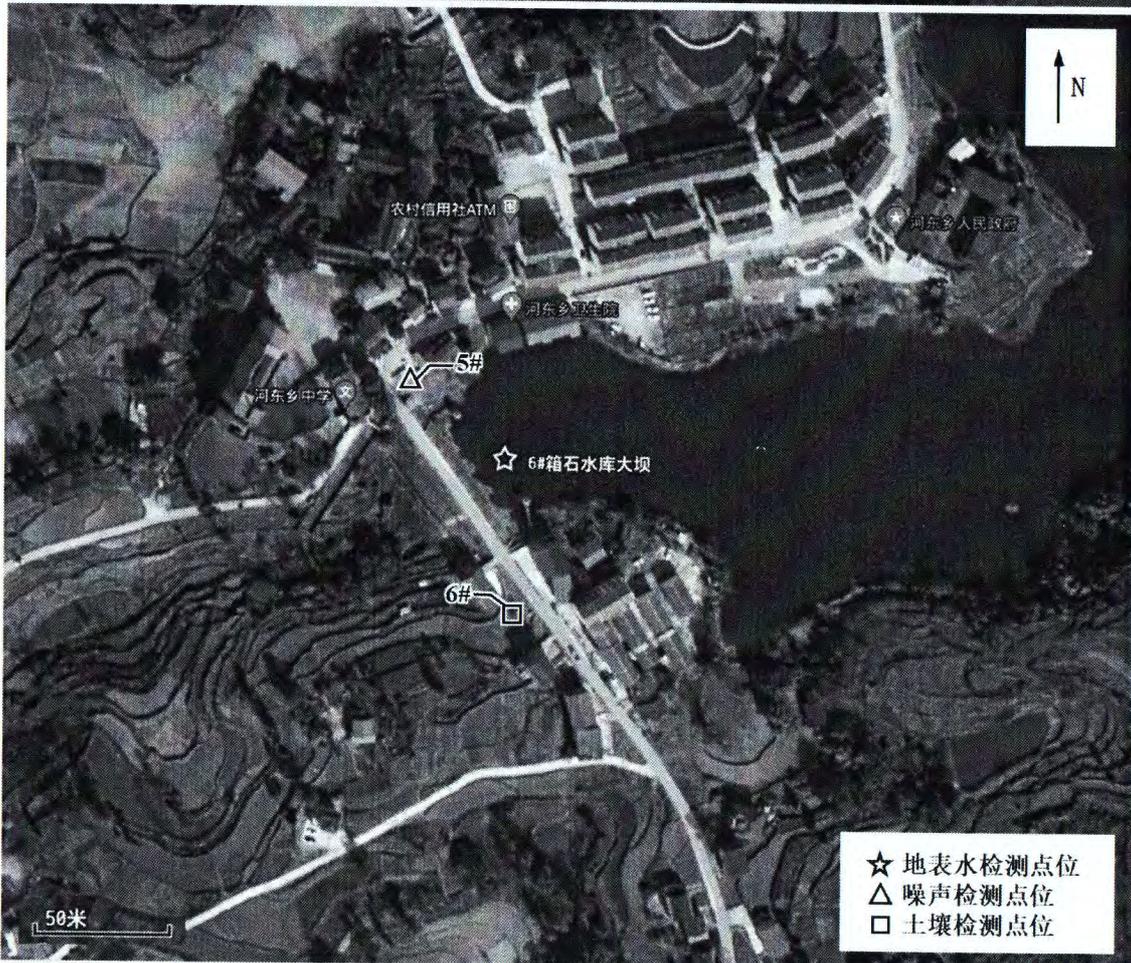
检测点位示意图

检测点名称	检测时主要 声源	检测日期	检测时段	Leq (dB (A))
新河堰水库大坝东南侧汉亭村便民服务代办处(1#)	环境	2024-03-25	18:35-18:45	52
			22:00-22:10	42
黄家沟水库大坝东南侧农户处(2#)	环境	2024-03-25	11:51-12:01	50
			22:00-22:10	40
聂家坝水库大坝南侧农户处(3#)	环境	2024-03-25	16:57-17:07	46
			22:00-22:10	40
三八水库大坝西北侧农户处(4#)	环境	2024-03-25	17:19-17:29	52
			22:46-22:56	41
箱石水库大坝北侧农户处(5#)	环境	2024-03-25	15:00-15:10	54
			23:53-00:03	35
张家湾水库大坝下方农户处(6#)	环境	2024-03-25	12:11-12:21	49
			23:24-23:34	41
